Sicherheitshinweis: AustriAlpin COBRA Schnallen

Courtesy Safety Notice: AustriAlpin COBRA Buckles

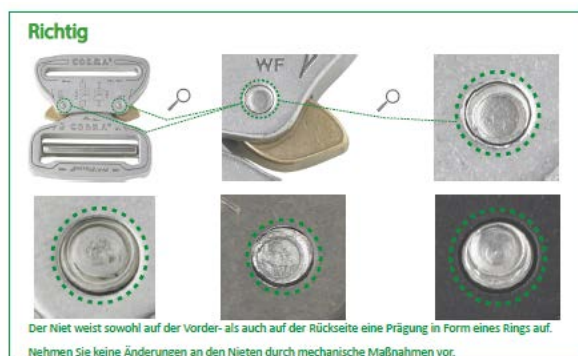
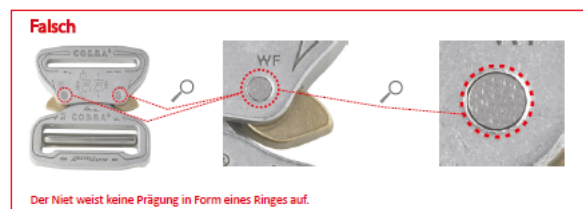
Es wurde festgestellt, dass „bei einem extrem kleinen Anteil der COBRA®-Schnallen weibliche Teile vorhanden sein können, an denen die Niete nicht verpresst sind. Konkret wurde eine Schnalle aus zwei Millionen gefunden.“ Die Wahrscheinlichkeit des Auftretens ist gering. Die österreichischen Behörden schätzen daher das Risiko so gering ein, dass keine behördliche Gefahrenmeldung veröffentlicht wird. Die Verantwortlichkeit für weitergehende Maßnahmen und Meldungen bei Behörden liegt beim Lieferanten der Schnalle.

Wir weisen jedoch darauf hin, dass nicht-verpresste Niete sich lösen können und die Schnalle sich in der Folge öffnet.

Im Interesse Ihrer eigenen Sicherheit ersuchen wir Sie, all Ihre Teufelberger Produkte, die die betroffenen Cobra-Schnallen beinhalten, zu identifizieren und die **optische Überprüfung** wie vom Hersteller beschrieben vorzunehmen. Wir weisen Sie in diesem Zusammenhang auf Ihre Unterweisungspflicht gegenüber dem Anwender hin.

Wenn die optische Überprüfung ergibt, dass die Niete keine Prägung aufweist, oder wenn Sie dies nicht eindeutig beurteilen können, STOPPEN Sie die NUTZUNG des Produkts umgehend, SEPARIEREN Sie es, sodass es nicht unbeabsichtigt verwendet werden kann und kontaktieren Sie Teufelberger, um uns das Ergebnis der Prüfung und die Zahl der betroffenen Produkte mitzuteilen.

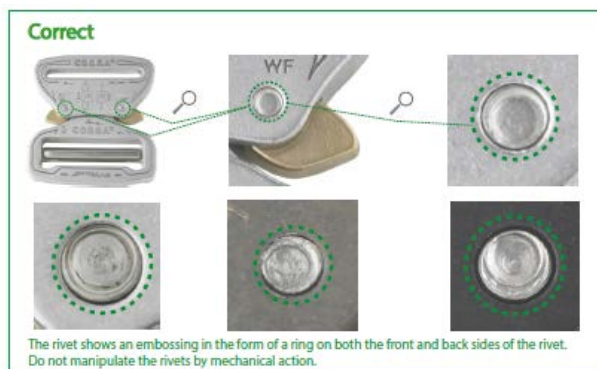
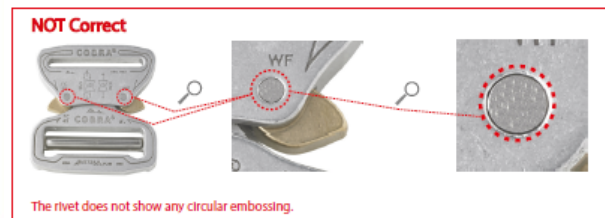
It has come to their attention that “in an extremely small quantity (0.00005% = 1 out of 2 million) of COBRA ® buckles there may exist parts where the rivets have not been press fixed.”

We point out that rivets that were not press fixed may become loose and the buckle may open consequently.

For your own safety we request that you identify all Teufelberger assemblies in your ownership that contain affected Cobra buckles and **perform the visual assessment** identified by the manufacturer. We also require that you forward this notice to others that you consider maybe be affected by this safety notice.

If the outcome of the visual assessment is that the rivet does not show any embossing, or that you are not able to make a judgement with clarity, STOP using the assembly, place it in QUARANTINE so that it cannot be used or returned to service inadvertently and contact Teufelberger to communicate the outcome of the visual assessment and the number of items affected.
